Hybrid OR System に Swan-Ganz Catheter が及ぼす影響

¹⁾愛媛県立中央病院 放射線部 ²⁾愛媛県立中央病院 医療機器管理室 ³⁾愛媛県立南宇和病院 放射線部

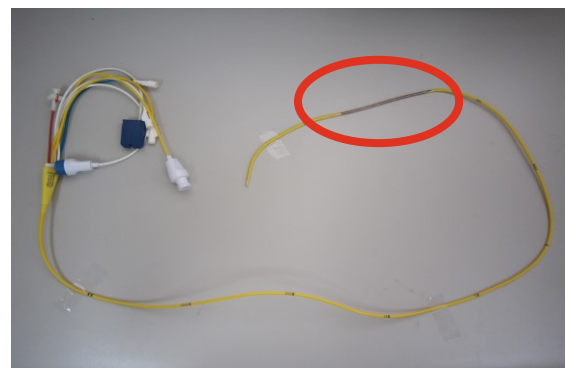
Fig.2 Swan-Ganz Catheter サーマルフィラメント

手術に使用する医療器具・デバイスを調査していく過程で、Swan-Ganz Catheter (Edwards 社 774F75) が Body Guard Sensor 誤作動の要因として疑われた。Swan-Ganz Catheter 774F75 には、サーマルフィラメント (Fig.2) が取り付けられており、専用の測定装置 (Edwards 社 Vigilance II < Fig.3 >) と接続することで血液が加温され、連続心拍出量 (CCO) 測定が可能となる。

Hybrid OR SystemのBody Guard Sensorが誤作動する要因はSwan-Ganz Catheterのサーマルフィラメントであった。今後導入される構造的疾患(SHD)に対する手技についてもハートチームで運用を協議する必要がある。

現在、Philips側の装置改善、または手術室で実行可能な改善策を模索しているが、改善が得られるまでの対応策として、ハートチームカンファレンスにて3つの運用方法を提案した(Table.1)。協議の結果、TAVIでは、緊急開心術への移行・術後の循環動態管理を考慮し、Swan-Ganz Catheterは挿入するが、サーマルフィラメントは接続しない運用に変更した。

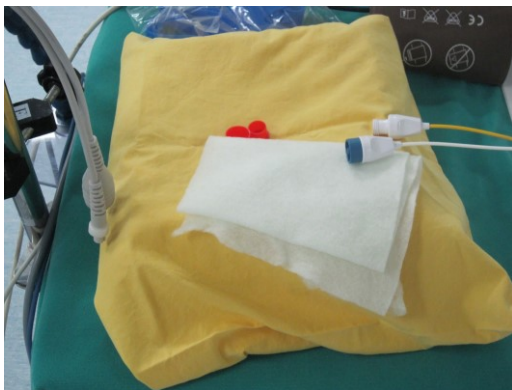
Fig.6 サーマルフィラメントコネクタ

循環水ファントム内に Swan-Ganz Catheter を配置 (Fig.4)、Cアームをワーキングポジションに配置し (Fig.5)、Swan-Ganz Catheter と Vigilance II を接続する端子 (サーマルフィラメントコネクター < Fig.6 >) の非接続時と接続時で Body Guard Sensor の数値について Philips 社立ち会いの下、モニタリングを行った。

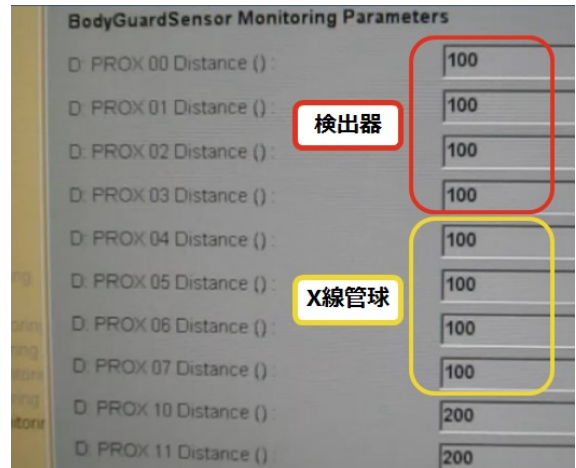
Fig.7 Body Guard Sensor数値(非接続時)

サーマルフィラメントコネクタ非接続時における Body Guard Sensorの数値表示画面をFig.7に示す。「PROX00」から「PROX03」が検出器側の Sensor、「PROX04」から「PROX07」が X線管球側の Sensorを表している。Body Guard Sensorの数値は100が正常値で、Sensorが反応するほど数値が低下する仕様となっている。非接続時には、100から全く変動しなかった。

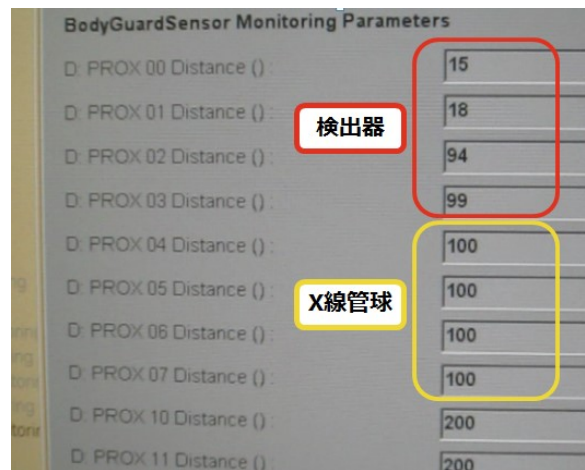
Fig.8 Body Guard Sensor数値(接続時)

サーマルフィラメントコネクタ接続時には、Body Guard Sensorの数値は検出器側のみ15から100の間を断続的に変動した(Fig.8)。特に15という数値は検出器に直接接触している程度の数値である。

検証結果より、サーマルフィラメントから発生する高周波がBody Guard Sensorに影響している可能性が高いと考えられる。Vigilance IIのCCO測定が待機状態・一時停止状態であっても、Body Guard Sensorの誤作動発生を確認できたので、サーマルフィラメントが通電状態である限りBody Guard Sensorへの影響は発生すると考える。

Edwards社のVigilance IIからサーマルフィラメントには、加温のために100kHzの高周波が出力される仕様となっている。また、Philips社の血管撮影装置についてもBody Guard Sensorから100kHzの高周波が出力されていることが確認できた。同じ周波数帯の高周波どうしが干渉を起こすことによってBody Guard Sensorに誤作動を発生させていると考えられる。

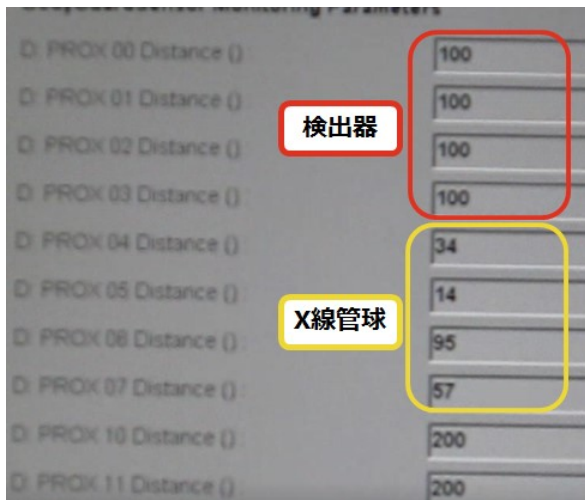
Fig.10 Body Guard Sensor数値(上下反転)

Body Guard Sensorの数値が検出器側のみ変動した要因を検証するため、Cアームの検出器とX線管球を上下反転させて(fig.9)再度モニタリングを行うと、X線管球側のSensorに変動が発生した(Fig.10)。

Cアームを上下反転させた検証結果から、サーマルフィラメントから発生する高周波を遮断するには、患者ベッドに使用されている程度のカーボンが有効と考えられる。もしくは、患者ベッドの支柱がアースとなっている可能性も考えられる。
