CT 検査時に患者との対話と MPR 作成が有用だった一例

○大下 友昭、菊池 信一
市立大洲病院 放射線室

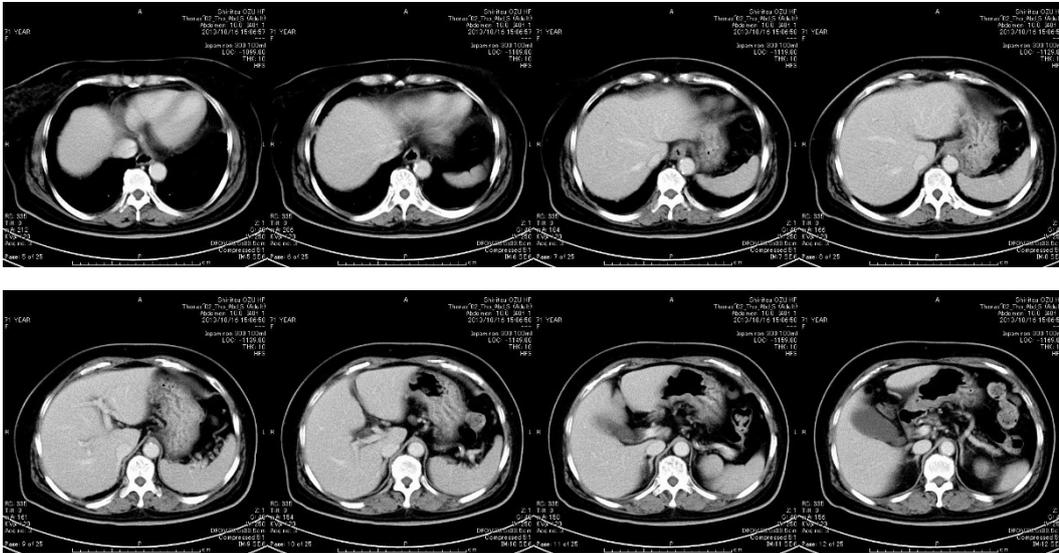
[図 1]

検査終了後、肝臓内に膿瘍は認めず（図 1）。寝台よりベッドへの移動に際しても、背部痛を訴えていた。そこでもう一度 CT 画像を確認してみることとした。左乳腺内に、わずかに造影される腫瘍（図 2）を認めた。

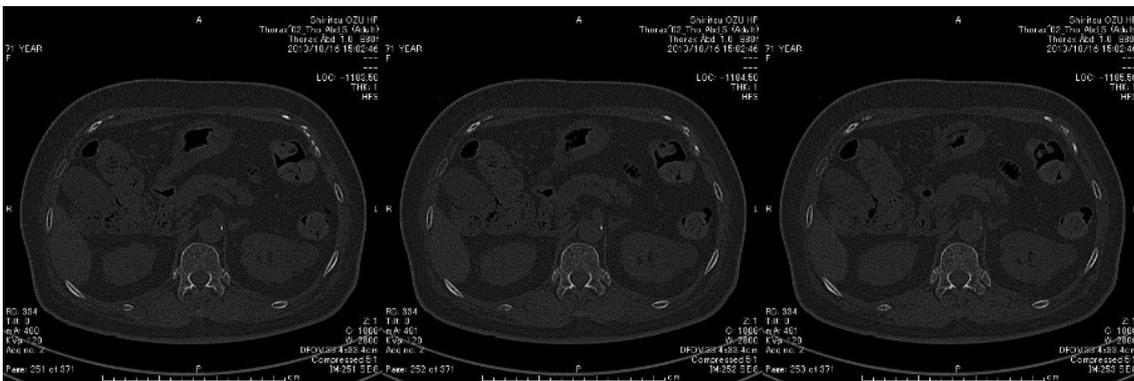
[図 3]

転移性骨腫瘍による疼痛の可能性を考慮し、骨条件（図 3）を作成。
