# 当院における整形領域超音波検査活用術

<sup>1)</sup>有津むらかみクリニック

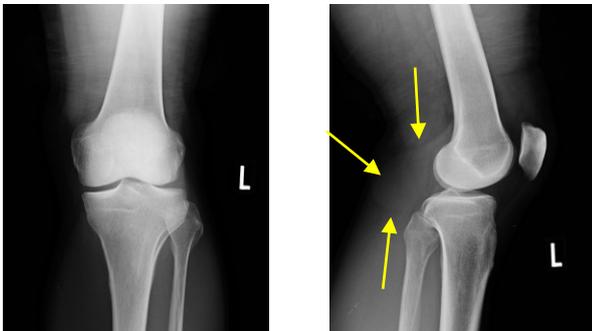
図1

図1に左膝関節のX線写真を示す。側面像にて、膝関節背側に軟部腫瘍を疑う陰影が見られた。エコーにて、膝窩部表層に無エコーの腫瘍が確認できた(図2)。また、腫瘍の内側深部に窪みのような部分が

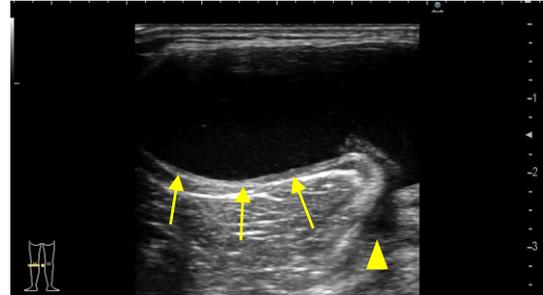
図2. 画像左側が外側

見られるが、これは腓腹筋内側頭と半膜様筋の間に交通があることを示しており、この腫瘍が、Baker嚢腫であると診断できる。

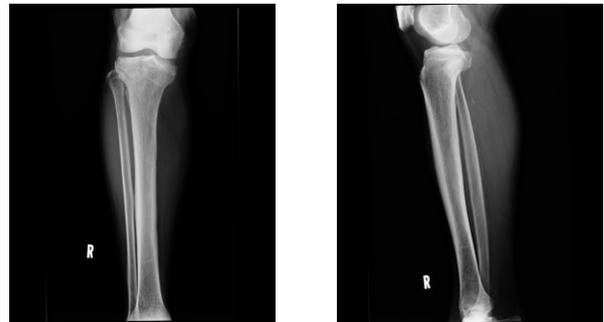
図3

右下腿X線写真では、わずかな石灰化が見られる程度で、明らかな骨折は確認できなかった(図3)。疼痛部位をエコーにて観察すると、腓腹筋内側頭に高エコー域が見られ、筋損傷が確認できた(図4)。同位置レベルの腓腹筋外側頭と見比べても、明らかに高エコー域を呈しているのが確認できた(図5)。

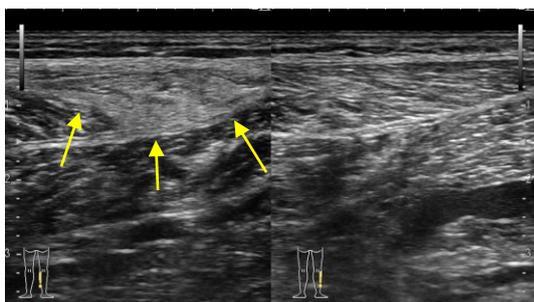
図5. 左の画像が腓腹筋内側頭、右が外側頭

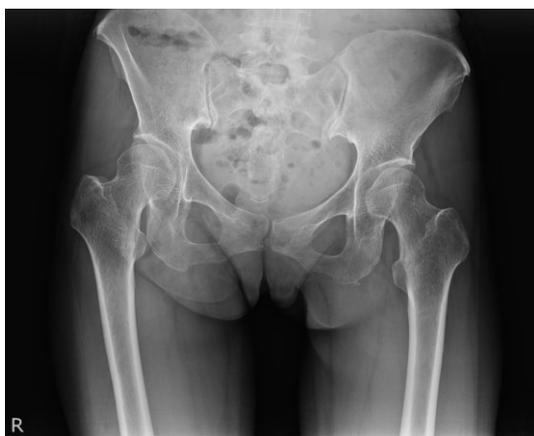
図6

立位にて股関節撮影を行ったところ、疼痛のため傾きが見られた(図6)。エコーにて観察すると、健側では画像下方に大腿骨の高エコーのラインが見られるのに対し、患側では、同深部に無エコー域が見られ、関節液の貯留が確認できた(図7)。

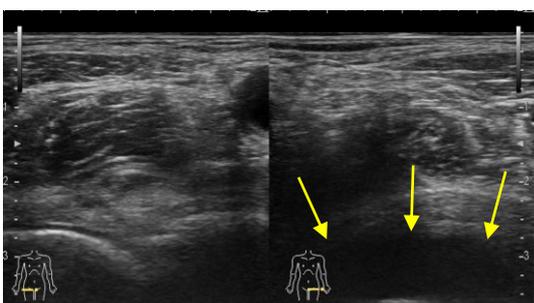
図7. 左の画像が健側、右が患側

また、症例3については、多くの施設であれば、X線写真の段階で湿布や鎮痛剤の処方による経過観察となり、症状の改善がなければ、MRIを行うような流

れではないだろうか。そこで、エコーを行うことによって、その場で疼痛の原因を診断することができた。
