4年間で経験したこと

○宮河麗奈、情家俊和、長生健太、松徳美穂、梅崎斗志輝、三好史彦、平野尚
市立宇和島病院

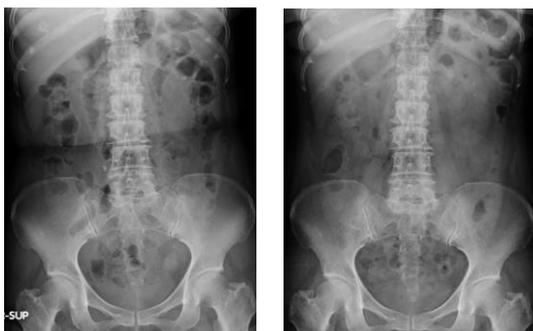
図1.締め付けあり 図2.締め付けなし

尿管結石経過観察中の70歳女性でKUBを撮影したが、腹部に下着のゴムの線がはっきり写っている(図1)。このゴムの線があると尿管結石と重なり、観察が難しくなる。ゴムの締め付けを目立たせないよう工夫し、撮影したものが図2である。

画像上、下着のゴムの締め付けがなくなるわけではないが目立たないようにした。しかし、患者全員に下着を下げて撮影しているわけではない。患者のプライバシーを考慮し、撮影を行っている。

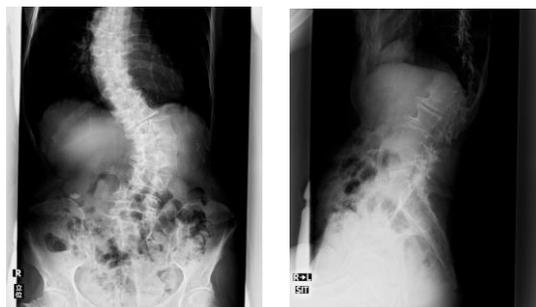
図4

受診する数週間前に転倒し、右臀部痛と腰痛がある70歳女性で腰椎2方向撮影した(図4)。腰椎の変形は強いが骨傷は見られない。腰椎撮影後、股関節2方向が追加になった。

撮影すると右股関節頸部に骨折を認めた。

初めの右臀部痛の訴えを聞いた時に股関節を意識する必要があった。加えて当院では腰椎正面のルーチンは股関節を含めた立位PA撮影を行っている(図5)。

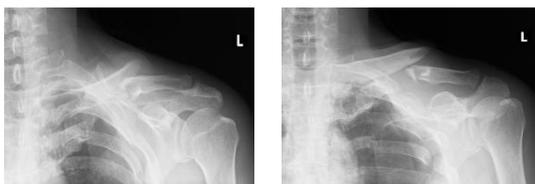
図6

鎖骨撮影時、肺に違和感があったため上司に相談したところ気胸を疑い、主治医に連絡した。その後CTを撮影したところ気胸が再発していた。

鎖骨撮影時に画像をしっかり観察し、気胸に気づいたため早く処置につなぐことができた事例であった。

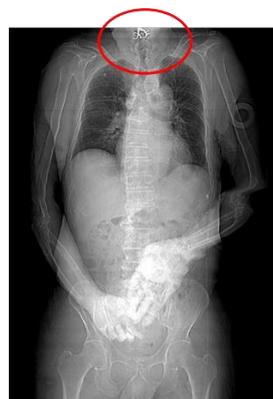
図7.スカウト画像

この事例は私ではなく先輩技師が撮影したものである。患者はコロナ陽性の87歳男性でSpO₂低下したため救急搬送された。コロナ陽性と聞いていたため、肺に注目す

るがスカウトを撮影した際、金属の異物に気が付いた(図7)

本スキャンはスカウト画像より上の範囲から撮影したことで、SpO₂低下の原因は入れ歯によるものとわかった(図8)。
