## 当院における心エコー検査の現状と症例報告

<sup>1)</sup>西条中央病院

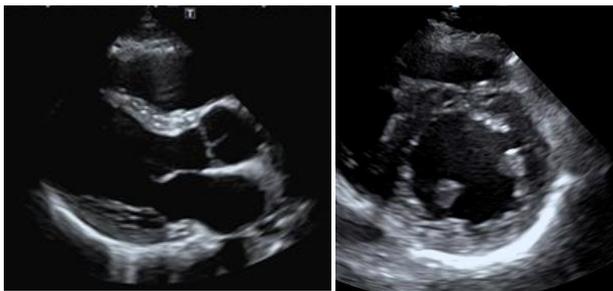
図1、胸骨左縁長軸断面 図2、胸骨左縁短軸断面

当院では、以下の断面を出して撮影している。図1～5に示す。

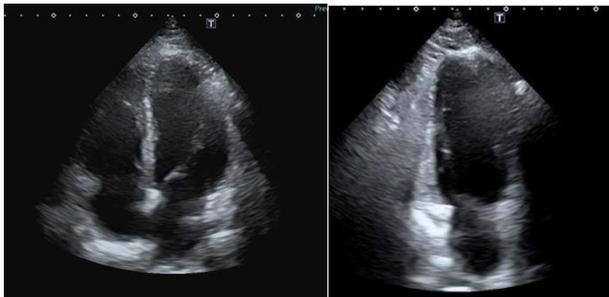
図3、心尖部四腔断面 図4、心尖部二腔断面

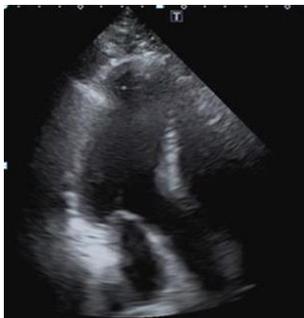
図5、心尖部三腔断面

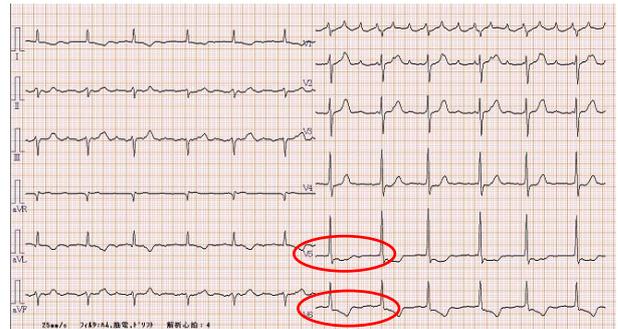
図6

左縁短軸断面にて後壁の明らかな壁運動低下所見を認めた。心エコー検査後、心電図所見を見直すと、V5、V6にST低下所見が認められた(図6)。この患者は、心臓血管外科受診後、内科に紹介され、追加で血液検査を行うと、トロポニン陽性だったため、同日入院、翌日、心臓カテーテル検査を施行された。

69歳男性。三ヶ月前に僧帽弁形成術(生体弁)を行い、経過観察目的で心エコー検査を予約されていた心臓血管外科を受診中の患者。術後の僧帽弁のオープニングは問題なく、弁逆流もほぼ認めていなかったが、心尖部三腔断面、胸骨左縁長軸断面、胸骨
