Hybrid OR System に Swan-Ganz Catheter が及ぼす影響

¹⁾愛媛県立中央病院 放射線部 ²⁾愛媛県立中央病院 医療機器管理室 ³⁾愛媛県立南宇和病院 放射線部

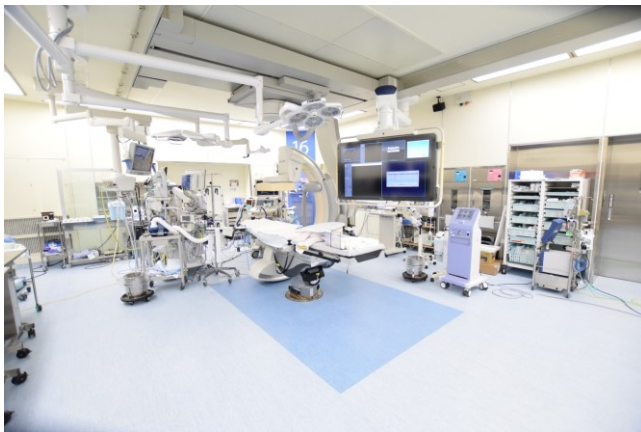
Fig.1 Hybrid OR System

当院の Hybrid OR System (血管撮影装置: Philips社 AlluraXperFD20C・寝台: MAQUET社 Magnus1180 < Fig.1 >) において経カテーテル大動脈弁留置術 (TAVI) 全症例で、Cアームおよび患者ベッドの移動速度低下・操作不能となる現象が発生していた。現象発生時、血管撮影装置の Body Guard Sensor (衝突防止センサー) が作動していたが、人体や機器の接触・近接はなく、Body Guard Sensor の誤作動と考えた。本現象は手技進行に影響を与えていた。

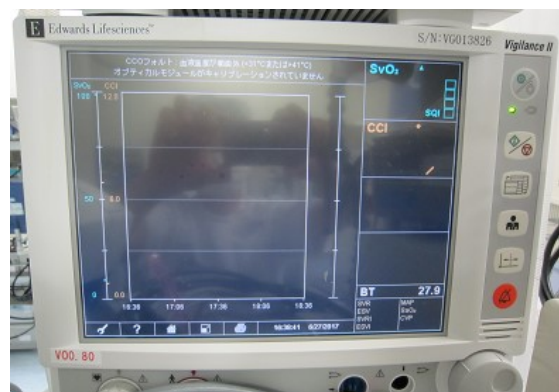
Fig.3 Vigilance II

手術に使用する医療器具・デバイスを調査していく過程で、Swan-Ganz Catheter (Edwards 社 774F75) が Body Guard Sensor 誤作動の要因として疑われた。Swan-Ganz Catheter 774F75 には、サーマルフィラメント (Fig.2) が取り付けられており、専用の測定装置 (Edwards 社 Vigilance II < Fig.3 >) と接続することで血液が加温され、連続心拍出量 (CCO) 測定が可能となる。

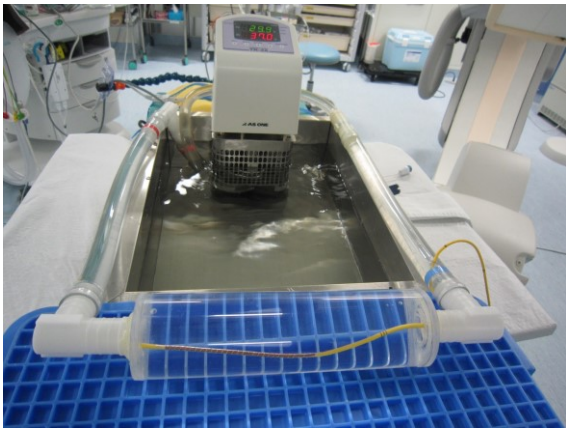
Fig.4 循環水ファントム・Swan-Ganz Catheter

循環水ファントム内に Swan-Ganz Catheter を配置 (Fig.4)、Cアームをワーキングポジションに配置し (Fig.5)、Swan-Ganz Catheter と Vigilance II を接続する端子 (サーマルフィラメントコネクター < Fig.6 >) の非接続時と接続時で Body Guard Sensor の数値について Philips 社立ち会いの下、モニタリングを行った。

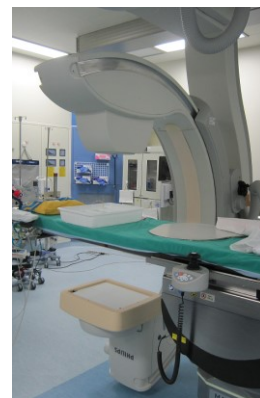
Fig.9 ワーキングポジション(上下反転)

Body Guard Sensorの数値が検出器側のみ変動した要因を検証するため、Cアームの検出器とX線管球を上下反転させて(fig.9)再度モニタリングを行うと、X線管球側のSensorに変動が発生した(Fig.10)。

また、Fig.9のポジションで、Swan-Ganz Catheterを挿入したファントムを患者ベッド下に配置してBody Guard Sensorの数値をモニタリングすると、検出器側のSensorに変動が発生した。
